Tagungsbeitrag zu: Jahrestagung der
 DBG, Kom. VI
 Titel der Tagung: Böden - eine endliche
 Ressource
 Veranstalter: DBG, September 2009, Bonn
 Berichte der DBG (nicht begutachtete on-
 line Publikation)
<http://www.dbges.de>

Beeinflusst historische Landnutzung die aktuelle Bodenerosion?

Detlef Deumlich¹

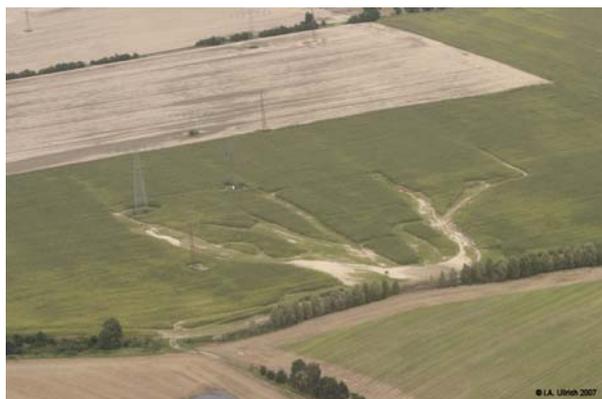
Anlass waren starke Erosionsschäden 2007 in einem [Maisschlag bei Rade-
 wege/Brielow nahe Brandenburg](#), einem potentiell gering erosionsgefährdeten Gebiet, deren Ursachen untersucht und die Schäden behoben werden sollten.

Besichtigung: Böschungsabbrüche, riesige Schwemmfächer und Gräben im Mais, ein mit Erosionsmaterial zugeschwemmter Graben war ausgebaggert, seine Funktionsfähigkeit zur Entwässerung eines Fenns wieder her-

gestellt, Erosionsrillen und -rinnen im Mais durch Grubbern beseitigt und dahinein Roggen zum Zwecke schneller Bodenbedeckung und Schutz vor weiterer Erosion gesät.

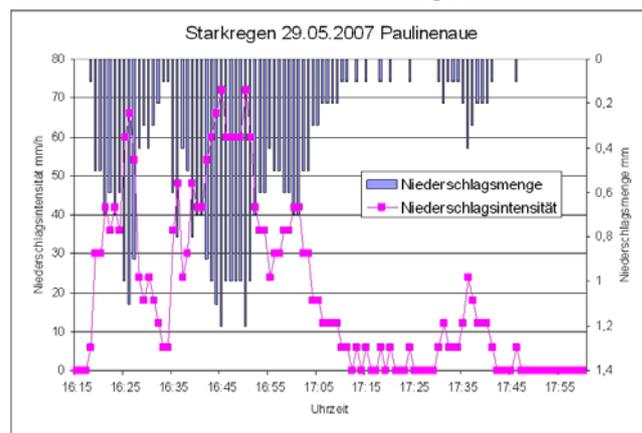
Die ersten Schäden durch Starkregen nach einer 44-tägigen Frühjahrstrockenheit im sich entwickelnden Mais (BBCH 14) bei Spitzenintensitäten von ca. 60..70 mm/h in 10 Minuten legten das Erosionsmuster an, da die Infiltrationskapazität der Böden, die etwa bei 10..15 mm/h liegt, weit über-

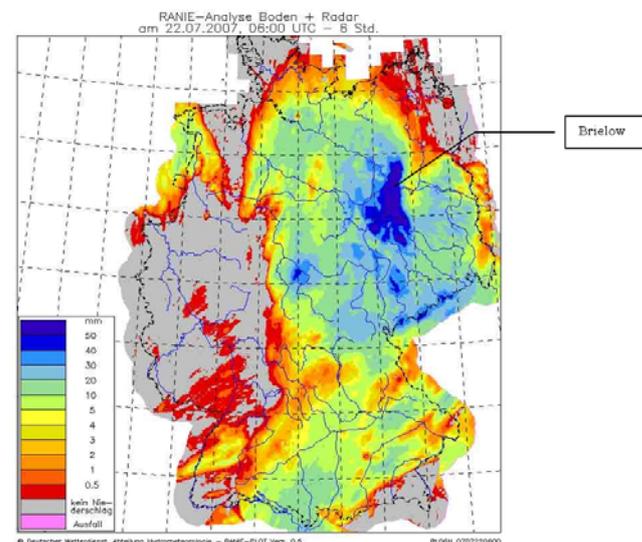
schritten wurde. Im Zeitraum von Mai bis September fiel mit ca. 800 mm Niederschlag fast das Dreifache der üblichen Niederschlagsmenge. Ein Großteil wurde durch Starkregen (12 Ereignisse) mit zum Teil hohen Mengen und Intensitäten verursacht, belegt durch Messergebnisse benachbarter Wetterstationen als auch die bodenangeeichten Niederschlagsradar-

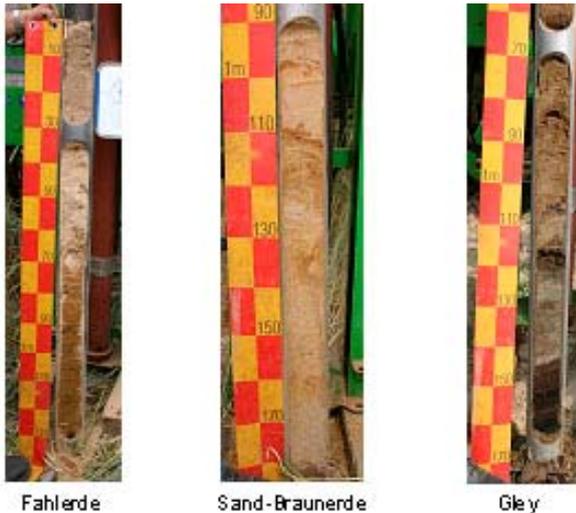
messungen des DWD. Bodenuntersuchung mit EM38DD, einem minimal invasiven geophysikalischen Messverfahren zur Be-

stimmung der scheinbaren elektrischen Leitfähigkeit des Bodens ergaben Grundlagen zur Auswahl von repräsentativen Punkten für Rammkernsondierungen auf 2 m Tiefe. Darüber hinaus untersetzten sie die Informationen der Geologischen Übersichtskarte 1:200.000 als auch der ALK-Folie 42, den Bodenarten der Bodenschätzung. Es wurden sowohl gut durchlässige aber auch zu Stauwasserbildung neigende Bodentypen, wie

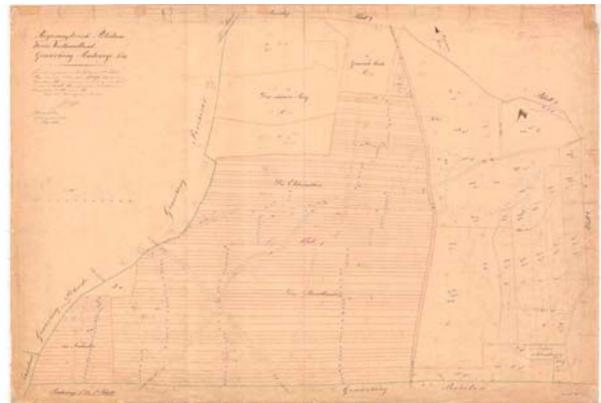
Zu [Wölbäckern](#), fälschlicherweise auch Hochäcker genannt, gibt es unterschiedliche Auffassungen über den Zweck ihrer Anlage und das Warum. Fest steht, es sind Zeugnisse ehemaligen Ackerbaus. Die Langstreifenfelder waren auch um Radewege verbreitet, wie die Gemarkungsurkarte von ca. 1841 belegt. Da dann im Zuge der

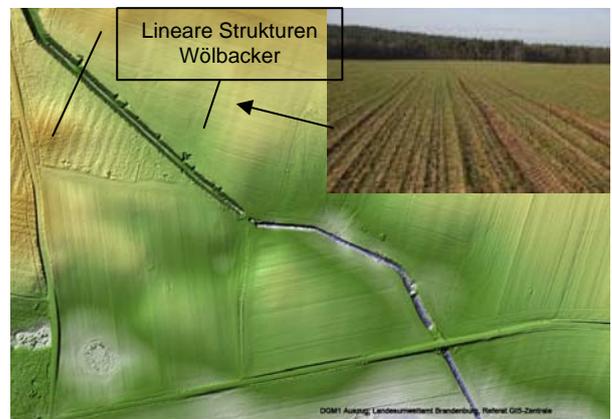
Das DGM1 im Ergebnis einer Laser-Befliegung erbrachte die notwendigen

Detailinformationen für das Schadensgebiet. Regelmäßige Strukturen des Gebiets wurden sichtbar – Wölbäcker in großer Dichte. Durch die Bodenbearbeitung sind

sie unter Ackernutzung verschwunden oder zum Teil nur schwer erkennbar, während sie unter Wald gut erhalten blieben. Das Schadensareal ist durch diese Agrarrelikte noch deutlich geprägt. Die maximalen Hangneigungen erreichen zwar nur 5 %, die Wölbackerfurchen konzentrieren jedoch den Oberflächenabfluss, der aktuell durch die Querbearbeitung über verdichtete Fahrspuren und über die Drillreihen seitlich zugeführt wird. Das durch die Wölbacker gebildete Kleinrelief mit Höhendifferenzen von 20 .. 30 cm wird erst durch das DGM1 abgebildet, das deshalb von wissenschaftlichem Wert ist. Es bildet die Basis für weitere Untersuchungen.

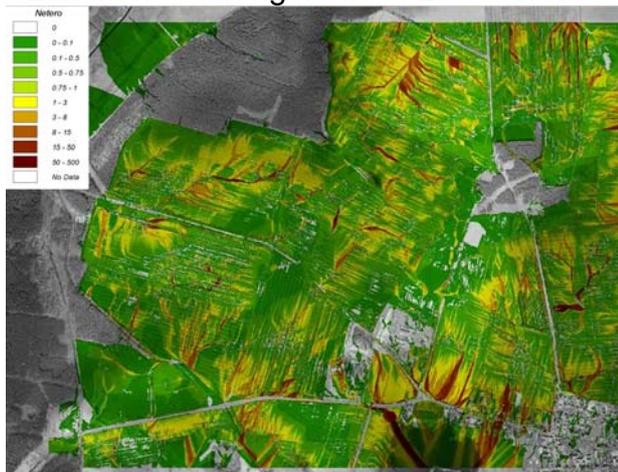
Dazu wurden Modellrechnungen unter Verwendung des Erosionsmodells [EROSION-3D](#) für verschiedene Szenarien durchgeführt. Erst Worst-

Case-Szenarien ergaben plausible Ergebnisse für die bei Radewege aufgetretenen Schäden. Hätte anstatt Mais Getreide die Fläche bedeckt, wären die Schäden der bislang als sehr selten einzustufenden Starkregen (>100-jährl.)

Resultat der Simulation "WORST CASE", 100-jährl. Ereignis (Mais konventionell, ohne Schutzmaßnahmen, Mai, erhöhte Anfangsfeuchte)

Resultat der Simulation "WORST CASE", 2-jährl. Ereignis (Mais konventionell, Schutzmaßnahmen, Mai, erhöhte Anfangsfeuchte)

Zukünftig erfolgt im Schadensareal kein Anbau von Mais, ein Nutzungswandel der am stärksten betroffenen Teilfläche und des böschungsnahen 12m-Streifens zu Grünland ist realisiert.
