**Tagungsbeitrag zu:** Jahrestagung der DBG, Kommission IV  
**Titel der Tagung:** „Böden verstehen - Böden nutzen - Böden fit machen“  
**Veranstalter:** DBG  
**Termin und Ort:** 03.-09.09.2011 Berlin  
Berichte der DBG (nicht begutachtete online Publikation)  
<http://www.dbges.de>

## **Bodenzustand nach Erstellung einer Photovoltaik-Freiflächenanlage in Südniedersachsen**

Vorgestellt werden die Ergebnisse einer Untersuchung nach Errichtung einer Photovoltaik-Freiflächenanlage (PVF) auf einer 20 ha großen, vormaligen Ackerfläche in Südniedersachsen.

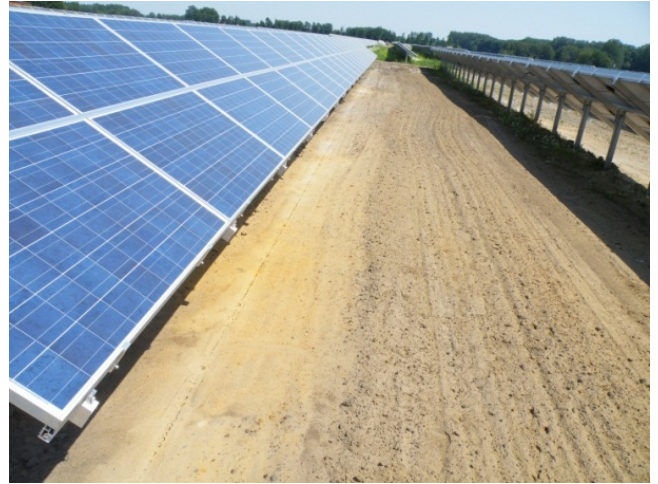
Abb.1: PV-Module nach der Installation auf einer Ackerfläche

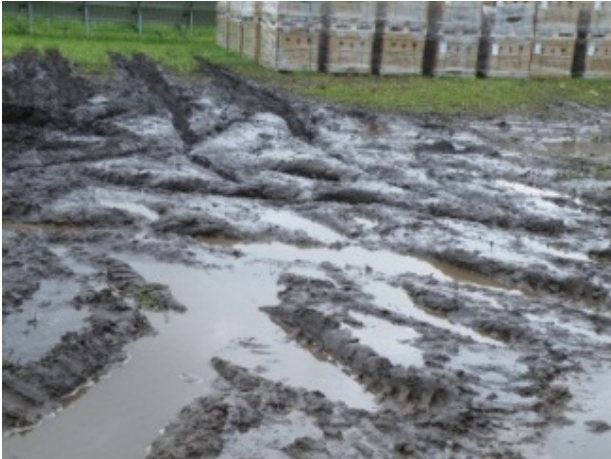
Ergebnis 1: Durch den Einsatz von schweren Baufahrzeugen während der Bauphase kam es stellenweise zu erheblichen **Bodenstrukturschäden** (Abb. 2). Bei der Anlieferung von Baumaterialien wurde der ungeschützte Boden bei falscher Konsistenz mit schweren Maschinen befahren.

Abb. 2: Bodenstrukturschäden durch Baufahrzeuge.

Bei Beachtung der Handlungsempfehlungen einer „Bodenkundliche Baubegleitung“ (Lazar et al. 2009) hätten die baubedingten Schäden weitestgehend vermieden oder auf ein wesentlich geringeres Maß reduziert werden können. Die Handlungsempfehlungen umfassen:

- eine Flexible Zeitplanung der einzelnen Bauabschnitte,
- Berücksichtigung der Bodenfeuchte und der Konsistenzgrenzen,
- Bestimmung der Bodenart zur Ausweisung verdichtungs-empfindlicher Bereiche,
- die Einrichtung von Baustraßen und getrennte Lagerflächen für verschiedene Substrate.

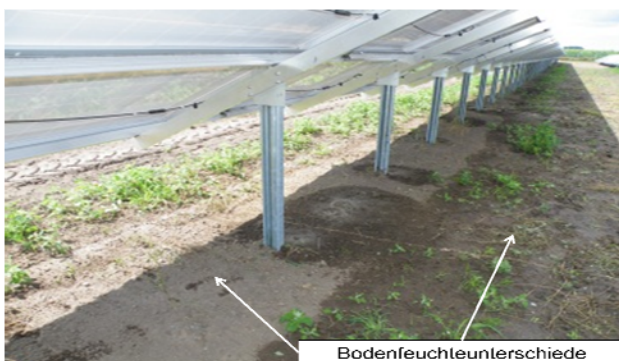
**Ergebnis 4:** Die PV-Kollektoren führen zu einer Überschirmung des Bodens (Abhalten des Niederschlages) und dadurch einer **Änderung des Bodenfeuchtereimes**. Lediglich Oberflächenabfluss und ggf. das Ablaufwasser der Kollektoren führen zu punktuellen Wassereinträgen.

Abb. 6: Bodenfeuchteunterschiede infolge Überschirmung
