Tagungsbeitrag zu: Jahrestagung der Deutschen Bodenkundlichen Gesellschaft 2015

Gefügeansprache und Pflanzenbonitur: Bewährte Methodik zur Sicherstellung des Rekultivierungserfolgs im Rahmen der Bodenkundlichen Baubegleitung

Zusammenfassung

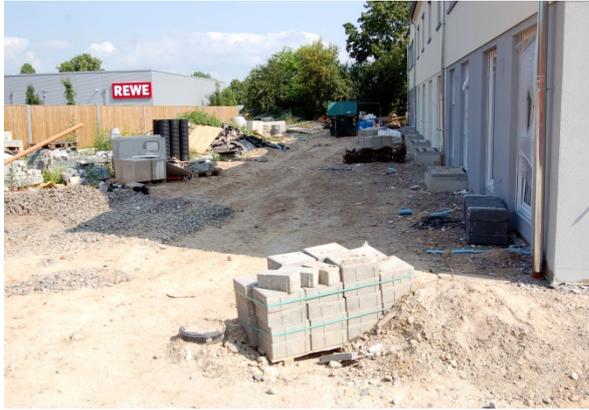
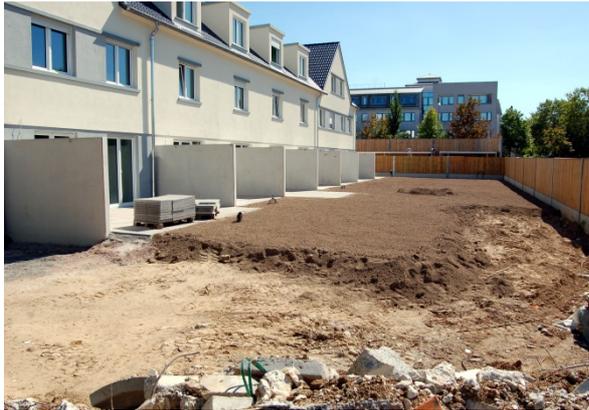
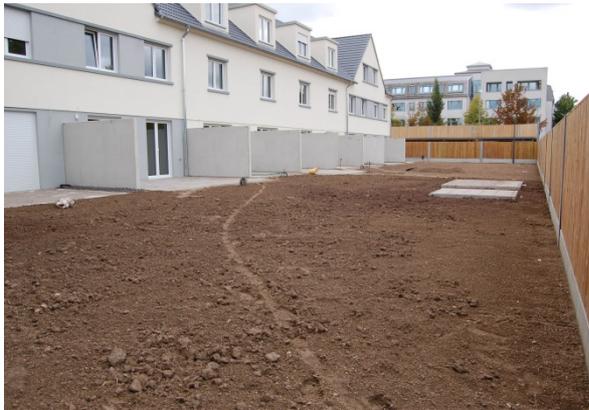
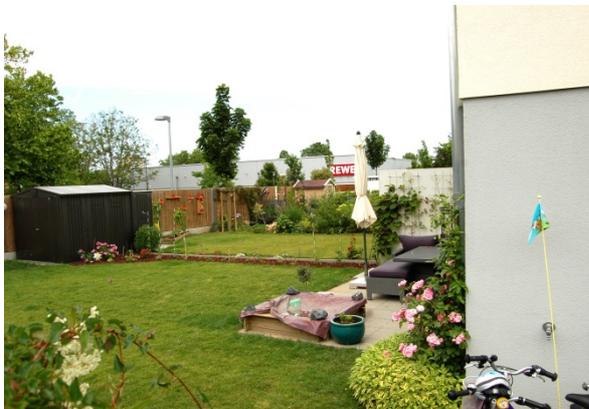
Abbildung 1 zeigt die Chronologie einer so genannten „Rasenansaat tauglichen Erdanschüttung“ von 15 cm in einem Neubaugebiet in Mainz. Deutlich erkennbar ist, dass zwar Bauschuttreste oberflächlich abgelesen wurden, dass aber keinerlei Lockerung des Unterbodens vor

Abb. 1: Chronologie der Begrünung eines Neubaugebietes mit Rollrasen (Mainz)

dem locker aufgebrachtem Oberboden erfolgte. Die Grundstücke wurden ausschließlich mit Rollrasen begrünt, der die Trockenperioden im Frühjahr/Sommer 2015 aufgrund der sehr geringen nutzbaren Feldkapazität im durchwurzelbaren Bodenraum nur durch intensives Wässern überstand. Nicht bewässerte Bäume außerhalb privater Grundstücke überlebten zum großen Teil nicht.

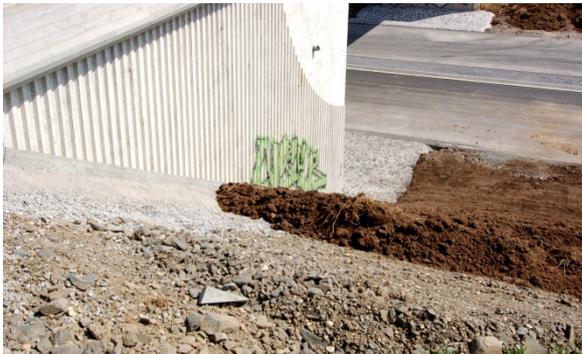
Ähnlich wie im Neubaugebiet Mainz erfolgt im Bereich von Straßenböschungen in vielen Fällen ein lockerer Oberbodenauftrag mit Langarmbaggern (Abbildung 2). Der Unterboden hingegen wird aus Gründen der Standsicherheit entweder verdichtet eingebaut und/oder es wird während der Bauzeit aus Gründen der Befahrbarkeit ein Zement-Boden-Gemisch eingebracht, das mit dem Spaten nicht grabbar ist und eine hundertprozentige Wurzelsperre bildet (Abbildung 3). Auch in Böschungsbereichen ohne diese Wurzelsperre ist die Packungsdichte der Unterböden (DIN 19682-10) i. d. R. bestenfalls als hoch bis sehr hoch einzustufen. Unter den beschriebenen Standortbedingungen durchwurzeln die Pflanzen nahezu ausschließlich das humose Oberbodenmaterial, die Unterböden weisen eine starke bis sehr starke Häufung der Wurzeln auf Aggregatoberflächen auf. Etwas besser sieht es in den ebenen Bereichen der Autobahnkreuze und Auf- und Abfahrten aus. Aber auch hier führt die intensive Fahr- und Lagertätigkeit während der Bauphase zu massiven Verdichtungen der hinsichtlich ihrer ursprünglichen Horizontierung nahezu ungestörten Bodenprofile.

Abb. 2: Lockerer Oberbodenauftrag (mit Langarmbaggern) auf verdichtetem Unterboden (Ortsumgebung Niederahr)

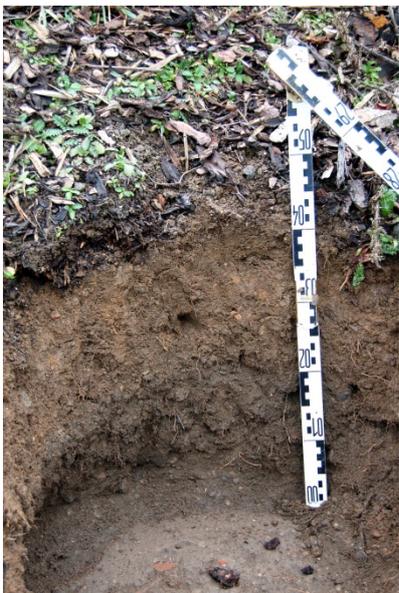
Abb. 3: Zement-Bodengemisch bedingt Wurzelsperre und geringe nutzbare Feldkapazität von 65 mm (Straßenböschung Grünstadt)

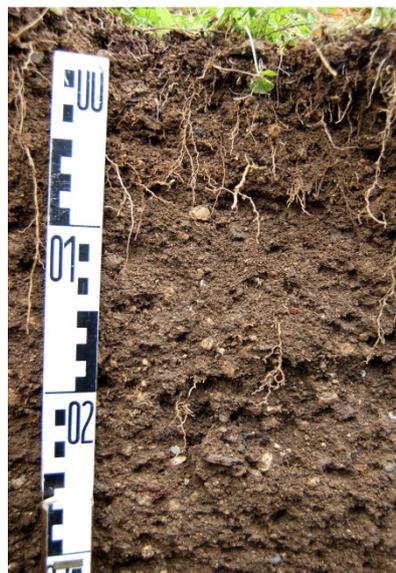
Durchwurzelung eine nutzbare Feldkapazität von ≥ 180 mm garantiert, ist in Teilbereichen eine reduzierte Pflanzvitalität (geringere Strauchhöhe) zu verzeichnen. Im Bodenprofil zeigen sich trotz einer Trockenrohdichte von 1,3 bis 1,4 g/cm³, einer Luftkapazität von 20 Vol.-% und einer gesättigten Wasserleitfähigkeit von > 500 cm/Tag starke Schadverdichtungen, die auf den verdichteten Einbau des Substrats und das vielfache Befahren mit schwerem Gerät zurückzuführen sind. Bereits in der Tiefe von 23 cm endet die Durchwurzelung abrupt, die feldbodenkundliche Ansprache ergibt eine Packungsdichte von 5 (sehr hoch) in der Tiefe von 20 bis 60 cm (Abb. 4).

Unverdichtete Vergleichsprofile mit nachträglich locker befülltem Pflanzsubstrat zeigen bei gleichem Substrat Luftkapazitäten von rund 30 Vol.-%, Kf-Werten von 1500 cm/Tag und eine Packungsdichte von maximal 3 (mittel). Die Böden sind in 1,2 m Bodentiefe gleichmäßig durchwurzelt.

Abb. 4: Schadverdichtung ab 20 cm Bodentiefe behindert Wurzel- und Pflanzenwachstum (Tunnelbegrünung Mainz)

- Liegen Schadverdichtungen vor, so müssen die Flächen vor der Anpflanzung/Ansaat bei trockenen Bodenbedingungen gelockert werden.
