Tagungsbeitrag zu:
Jahrestagung der DBG, Kommission VI
Titel der Tagung:
Unsere Böden – Unser Leben
Veranstalter: DBG
Termin und Ort der Tagung:
05.-10. September 2015, München
Berichte der DBG
(nicht begutachtete online Publikation)
<http://www.dbges.de>

Bewertung ausgewählter Bodenfunktionen von Wattböden im Verlauf der Seekabeltrasse Manslagt – Borkum

Schumann, B.¹, Stegmann, P.¹, Giani, L.², Makowsky, L.³

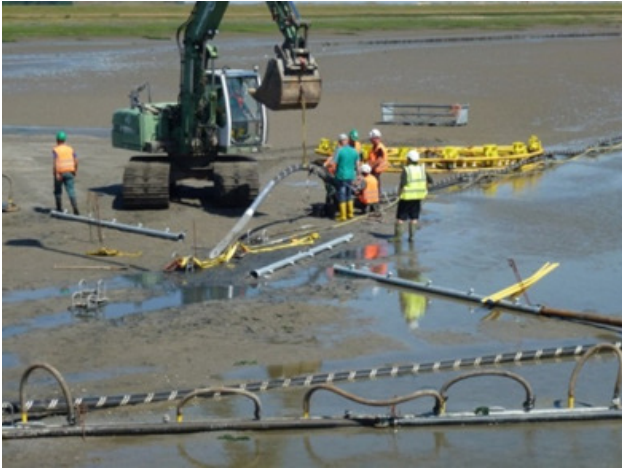
Abbildung 1 Baustelle eines Seekabelanschlusses mittels Horizontalbohrung vor Borkum (Foto: Schumann 2013)

Im Zuge des Erneuerbare Energien Gesetzes (EEG) werden vermehrt Offshore-Windparks in der Nordsee errichtet. Die Tatsache, dass auch die Niederlande und Dänemark vermehrt in Offshore-Windenergie investieren, macht die internationale Relevanz dieser Thematik deutlich. Hinzu kommen weitere Baumaßnahmen für Versorgungsleitungen zur infrastrukturellen Anbindung der Nordseeinseln (Abb. 1).

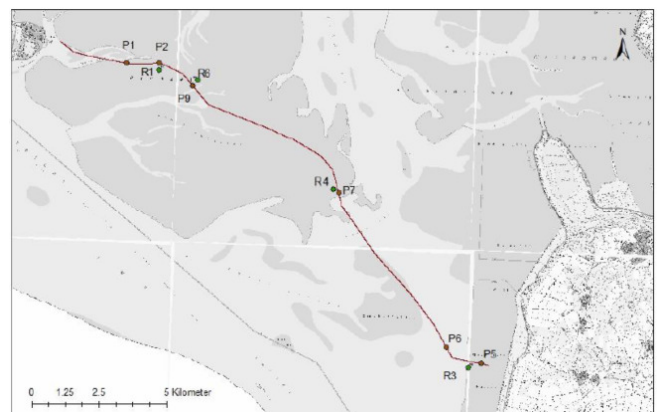
Abbildung 3 Probennahmestandorte auf der Kabeltrasse und Referenzstandorte (Schumann 2013)

Die Untersuchungen wurden entlang des mittels Vibrationsschwert verlegten Seekabels zwischen Manslagt (Ostfriesland) und Borkum durchgeführt (Abb.2). Die Bodenprobennahme erfolgte nach Kabellegung im Jahr 2013 an 6 Standorten auf der Kabeltrasse und an 4 Referenzstandorten (Abb. 3). Nach Trockenfallen des Schiffes bei Ebbe wurden die Tiefen (uSOK): 0-2 cm, 2-10 cm, 10-30 cm und 30-60 cm (Spachtel, Bohrer, Forke, Kammerbohrer) beprobt. Ergänzend wurden Benthosuntersuchungen durchgeführt (Arten-/Individuenzahl, 0-15 cm uSOK) (Fa. MariLim). Vor Ort wurden die Parameter

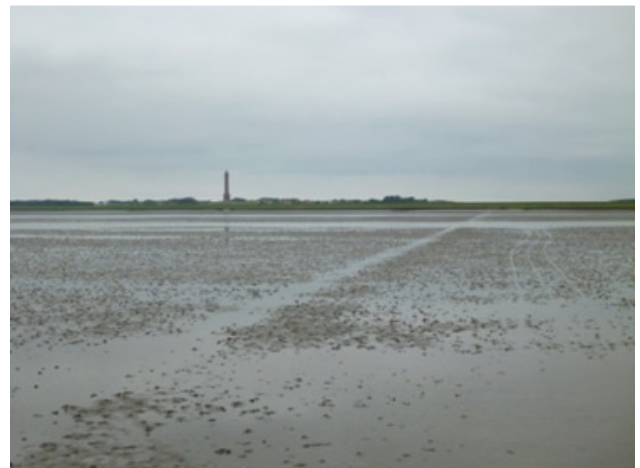
Abbildung 6 Kabelschlitz im Sandwatt ca. 6 Wochen nach Kabellegung bei Norderney (Foto: Schumann 2014)

Die Untersuchungen zeigen, dass längerfristig (> 1 Jahr) oberflächennah nachzuweisende Veränderungen des Wattbodens an den Verankerungspositionen des Verlegepontons auftreten. Im konkreten Einzelfallbeispiel sind bei „schonender“ Verlegung von Seekabeln mittels Vibrationsschwert (bis 1 m uSOK) wegen der ausgeprägten Dynamik der Wattböden bedingt durch die Gezeiten keine dauerhaften (nachteiligen) Veränderungen der ausgewählten Bodenfunktionen in (Sand-)Wattböden nachzuweisen (Abb. 5, Abb. 6).
